## Koselig godt vedlikeholdt enebolig med gode utearealer i barnevennlig og attraktivt område

Harevegen 7, 4737 HORNNES

Befaringsdato: 28.08.2026

Rapportdato: 30.08.2026

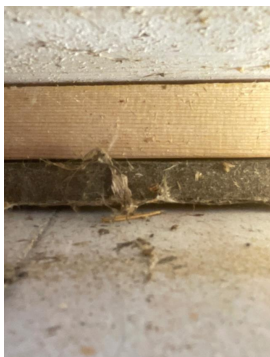
- Uten tilstrekkelig lufting bak bordkledningen kan fuktighet som trenger inn bak bordene eller gjennom veggene innenfra ikke tørke opp. Dette skaper ideelle forhold for råtesopp og muggvekst.

Manglende lufting i bunnen av kledning.

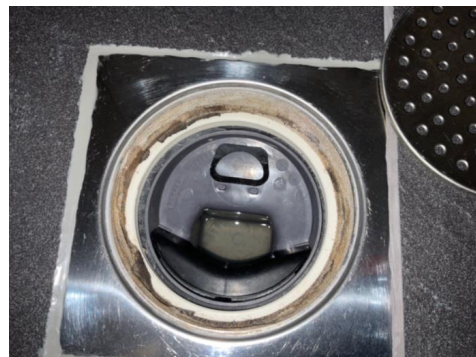
Sluk.

- Det er påvist avvik i fallforhold til sluk i forhold til krav i forskrift på befaringsstidspunktet.
- Det er påvist at noen fliser har bom (hulrom under).

- Til tross for avviket i fall/høydeforskjell til sluk, vil gulvet fortsatt kunne lede vann mot sluket, men med redusert effektivitet. Dette kan potensielt øke risikoen for vannansamling i enkelte områder av badet.
- Selv om bom eller hull i fliser ikke alltid er et umiddelbart problem, bør det overvåkes nøye for eventuell utvikling i sprekker i flisfuger e.l. oppstår. Dersom slik utvikling oppstår, bør det iverksettes tiltak for å begrense videre skade.

Plastsluk. Membran og slukmansjett under klemring er synlig i sluk. Høydeforskjell mellom sluk og vanntett sjikt ved dør er ca 30mm.

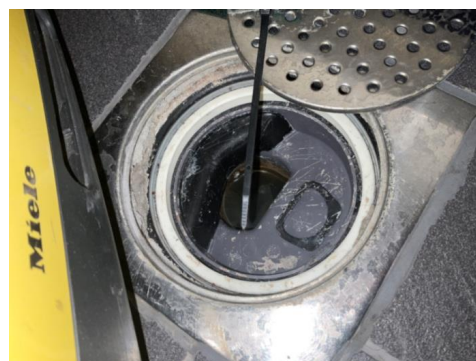
Sluk.

- Det må etableres tilfredsstillende membran/tettesjikt i våtrommets våtsone. Alle forhold med tettesjikt, våtsone, sluk m.m. må dokumenteres. Manglende membran/tettesjikt medfører risiko for lekkasjer og fukt i konstruksjonen.

Kostnadsestimat: 20 000 - 100 000

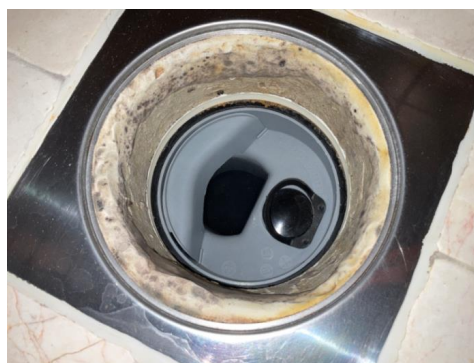
Sluk.

- Det er påvist avvik i fallforhold til sluk i forhold til krav i forskrift på befaringsstidspunktet.
- Det er påvist at noen fliser har bom (hulrom under).

- Til tross for avviket i fall/høydeforskjell til sluk, vil gulvet fortsatt kunne lede vann mot sluket, men med redusert effektivitet. Dette kan potensielt øke risikoen for vannansamling i enkelte områder av badet.
- Selv om bom eller hull i fliser ikke alltid er et umiddelbart problem, bør det overvåkes nøye før eventuell utvikling i sprekker i flisfuger e.l. oppstår. Dersom slik utvikling oppstår, bør det iverksettes tiltak for å begrense videre skade.

Plastsluk. Membran og slukmansjett under klemring er synlig i sluk. Høydeforskjell mellom sluk og dørterskel er ca 25mm.

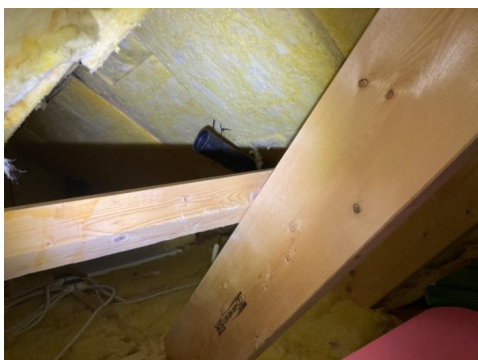
Uferdig avslutning av luftrerør.

- Luftingen til avløpet bør føres ut gjennom yttertaket for å sikre korrekt ventilasjon av avløpssystemet og redusere risikoen for kondensproblemer og fuktskader på kaldtloftet.

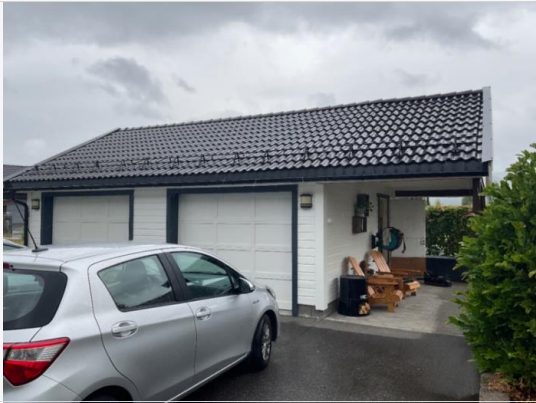
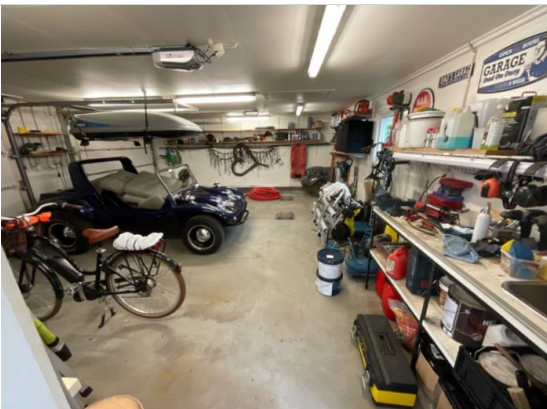
Garasje fremstår i generell god stand, men det er funnet enkelte avvik som kjøper bør være oppmerksom på:

- Sutaks plater er montert feil og skjøter er ikke over sperrer.
- Det er store åpninger i sutaksplater.
- Det er store fuktmerker på et område på sutaksplater og det er muggvekst på takstoler i samme område.
- Det er observert mindre skjevheter i takkonstruksjon.
- Det er ingen luftespalte bak kledning.
- Det er manglende ventiler av garasje og det har oppstått svertesopp på list nederst på trevegg.
