## Gressvik - Eksklusiv sjøleilighet over 2 plan - Egen brygge og båtplass - Solrike uteplasser

Bureveien 31A, 1621 GRESSVIK

Befaringsdato: 26.05.2026

Autorisert foretak: Frosterød Takst AS

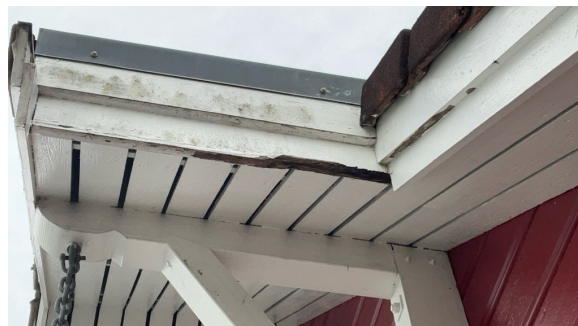
## TG 3 Nedløp og beslag

Det er vurdert at det var et krav til snøfangere på oppføringstidspunktet etter TEK 85 kap. 45. "Hvor det er fare for at snøras og isras kan medføre skade, skal taket ha snøfanger e.l."

Beslag og hatter har alder fra byggeår, noe som utgjør en fare for lekkasjer.

Montere snøfangere på utsatte steder. Konsekvens for manglende tiltak gir fare for personskader.

Ytterligere undersøkelser anbefales gjelder beslag og hatter/beslag piper. Alder tilsier at det er fare for lekkasjer som vil kunne gi følgeskader på andre bygningsdeler.

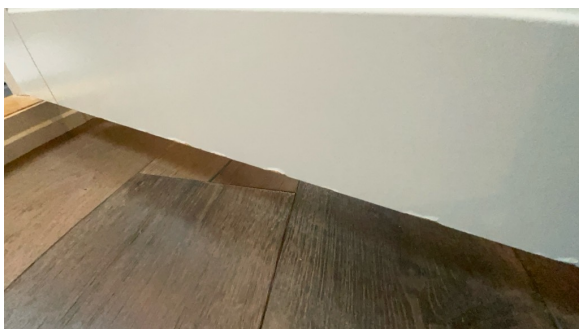
### 1 ETASJE > BAD

- Det er vindu/dør med ikke fuktbestandige materialer i våtsonen (ved vask, dusj, badekar, osv.), løsningen eller byggematerialet er uegnet.
- Det er avvik:

Åpning under toalettasse, ikke fagmessig fuge. Løsning toalettasse i forhold til lekkasjesikring er ikke kjent.

Vinduer og dører som er plassert i våt sone gir fare for fukt/vann inn i konstruksjonen og fare for skader på trekonstruksjoner som er montert rundt disse åpningene.

Det bør utføres undersøkelser gjelder lekkasjesikring av innebygget systerne. Det er åpning inn under fliser noe som indikerer at det er etablert membran bak toalettasse. Dokumentasjon foreligger ikke, ytterligere undersøkelser anbefales av løsningen. Konsekvens av manglende lekkasjesikring er fare for fuktskader/følgeskader etter lekkasje på toalett. Om løsningen er uten membran bak toalett er det fare for lekkasje ut av baderommet i en lekkasjesituasjon.

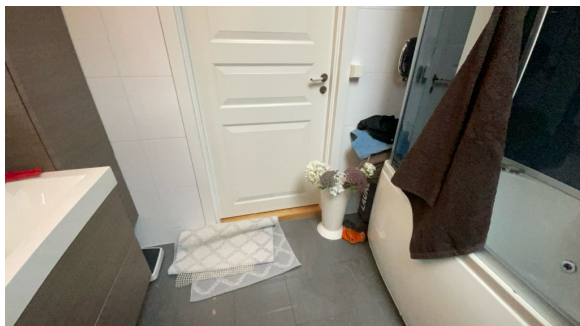
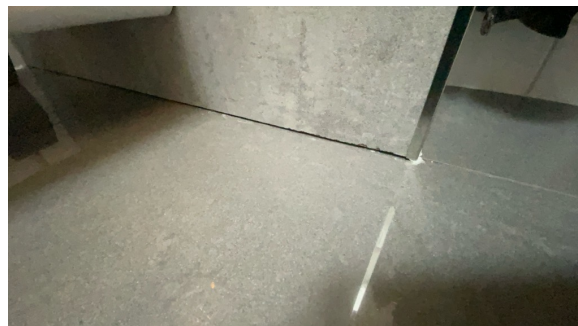
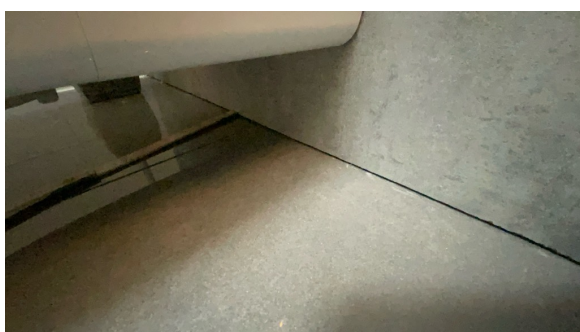
### TG 2 Overflater Gulv

- Det er påvist avvik i fallforhold til sluk i forhold til krav i forskrift på byggetidspunktet.

Ytterligere undersøkelser anbefales for løsninger ved dør/toalett slik at man sikrer/får dokumentert at baderom har tilstrekkelig høyde på membran og vil kunne tåle en lekkasjesituasjon i rommet uten at det utgjør en fare for lekkasje som kan skade andre bygningsdeler/rom.

Ytterligere undersøkelser anbefales gjelder fall til sluk som er opplyst plassert under vaskemaskin.

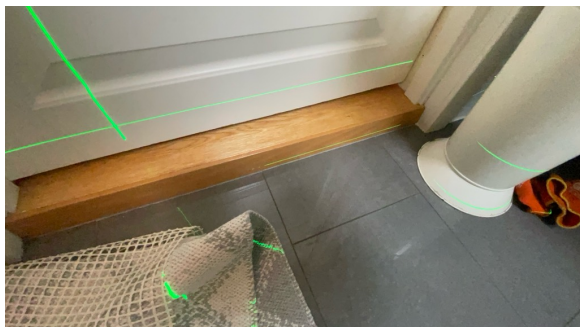
### TG 3 Sluk, membran og tettesjikt

- Eldre sluk av plast er ofte utsatt for lekkasjer og særlig i overganger. Eventuelle lekkasjer kan medføre fuktskader på tiliggende konstruksjoner.
- Regelverket krever at sluket skal være tilgjengelig for rengjøring og vedlikehold. Hvis sluket er utilgjengelig, kan det bli tett av hår, fett eller andre partikler, noe som kan føre til oversvømmelse på våtrommet med påfølgende fuktskader i tiliggende rom/konstruksjoner.
- Ved mangelfull tilgang til sluket blir det både umulig å rengjøre sluket og å oppdage/utbedre skader i membranen/fuger rundt sluket, som er avgjørende for å hindre lekkasjer.
- Det er viktig å merke seg at levetiden til en membran varierer basert på kvalitet, installasjon og bruk. Eldre membraner kan bli sprø og sprekke opp, noe som fører til at de mister sin vanntettende funksjon. Dette kan resultere i vannlekkasjer gjennom vegger og gulv og fuktskader.

Alder indikerer at normal forventet brukstid er passert, lekkasje med påfølgende skader kan plutselig oppstå. Det må forventes at påkostninger/utskiftninger skal utføres innen kort tid, men det er vanskelig å mene noe om når dette blir påkrevet. Risikoen med å utsette denne type oppgradering er at andre deler av bygningsmassen vil kunne bli påført unødvendige skader som følge av en følgeskade i utett badetrom.
