# Betydelig oppgradert | Godkjent utleiedel | Usjenert endetomt | Dobbelgarasje

Seljelia 16, 4824 BJORBEKK

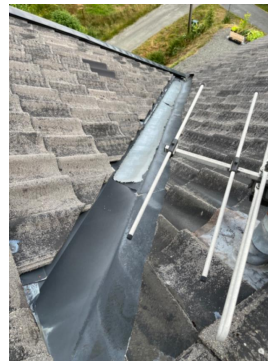
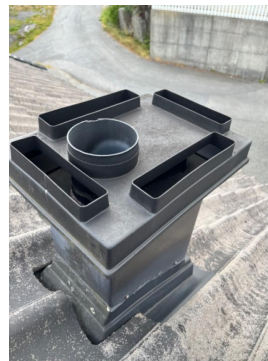
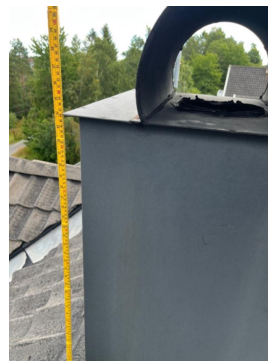
### TG 2 Nedløp, beslag og skorsteiner over tak

- Det er påvist avvik i beslagløsninger.
- Det mangler snøfangere på hele eller deler av taket. Det var ikke krav på søknadstidspunktet, men på grunn av sikkerhet vurderes punktet opp mot forskriftskrav på befaringsstidspunktet. Takvinkel og type takteking tilsier at det foreligger krav til snøfangere.

Tilstandsgrad 2 vurderes på bakgrunn av avvik med luftegjennomføring samt tæring/sittasje på beslag som gradrenner på taket.

- Skaden må utbedres.
- Topp/deksel på luftegjennomføringen mangler. Dette kan medføre økt inntrenging av nedbør og fremmedlegemer i lufteredningen. Det anbefales å kontrollere hvilken avslutning gjennomføringen er beregnet for, og komplettere denne dersom topp/deksel inngår i systemet.
- Manglende snøfangere kan føre til ras av snø og is fra taket, med fare for skade på personer, eiendom og installasjoner.
- Det må monteres snøfangere tilpasset takets utforming for å ivareta sikkerheten.

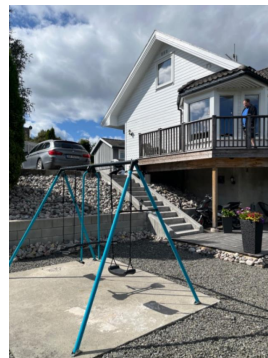
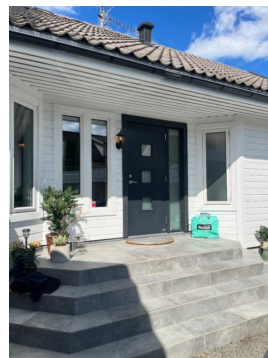
- Mangelfull sikring kan føre til fallulykker eller at personer mister støtte, med fare for alvorlig skade.

Det mangler tilstrekkelig rekkverk/håndrekke på utvendig trapper.

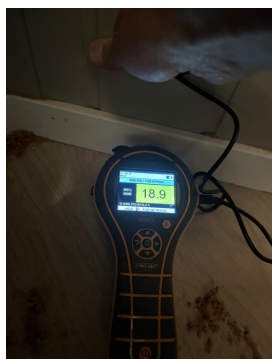
- Det er gjennom hulltaking påvist høyt fuktnivå inne i innforet vegg, men ikke påvist fuktskader i dette området.

Det ble målt trefukt på 18.9% (vektprosent). 18 vektprosent brukes som kritisk fukttilstand med hensyn til muggsoppvekst på konstruksjonsvirke, målingen viser verdier litt over dette og det er grunn til å overvåke konstruksjonen.

Fuktpåkjennning fra utsiden under terreng må sees i sammenheng med punkt for drenering og utvendig fuktsikring.

Tilstandsgrad 2 vurderes grunnet konstruksjon med skaderisiko på bakgrunn av målte fuktverdier.

- Høy luftfuktighet kan over tid føre til muggvekst eller sverting av materialer. Samtidig kan materialer og konstruksjoner bli ødelagt.
- Det anbefales å avdekke årsak til fukt og iverksette tiltak for å redusere fuktbelastningen, samt følge med på utviklingen.

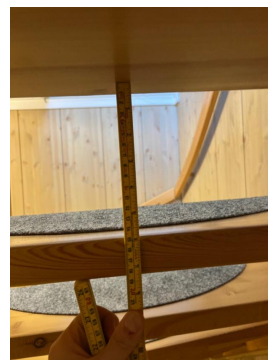
## Innvendige trapper

Det mangler håndløper/rekkverk i nederste del av trappen opp til loftsetasjen.

Åpninger mellom trappetrinn i trapp ned til kjelleretasjen er større en dagens forskriftsskrav.

- Åpninger mellom trinn i trappen kan påvirke sikker bruk, særlig for barn. Forholdet kan medføre økt risiko for fall og personskade ved ferdsel i trappen.
- Det anbefales å utbedre trappen slik at åpningene mellom trinnene tilfredsstiller gjeldende sikkerhetskrav.
- Manglende håndløper kan redusere muligheten for støtte ved ferdsel i trappen. Forholdet kan medføre økt risiko for fallulykker og personskade, særlig for barn, eldre og personer med nedsatt balanse.

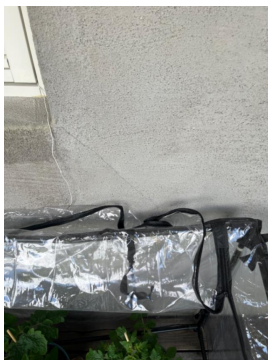
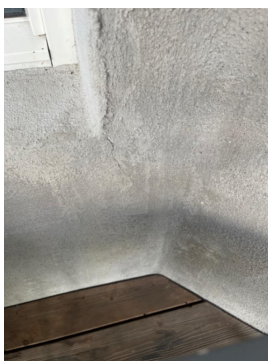
Det registreres stedvis mindre riss i mur/puss i tilknytning til vindusåpninger i kjelleretasjen. Rissene fremstår på befaringstidspunktet som mindre svinn-/bevegelsesriss. Det er ikke registrert øvrige synlige forhold som indikerer vesentlige setninger eller konstruktive bevegelser i området.

- Sprekker og riss bør overvåkes for utvikling og deretter tettes igjen for å forhindre vanninntrenging.

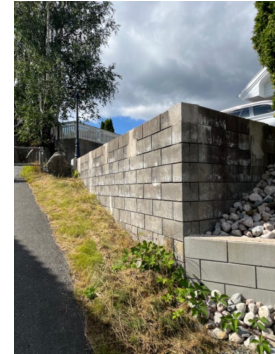
## TG 1 Forstøtningsmurer

Det mangler rekkverk på støttemur mot øst, som har betydning for helse, miljø og sikkerhet.

- Mangelfull sikring kan føre til fallulykker eller at personer mister støtte, med fare for alvorlig skade.
- Rekkverk/annen sikring på forstøtningsmur må settes opp/utbedres.
