# Attraktiv enebolig med moderne oppgraderinger og flott utsikt i Ål

Breievegen 165, 3570 ÅL

Befaringsdato: 10.04.2026

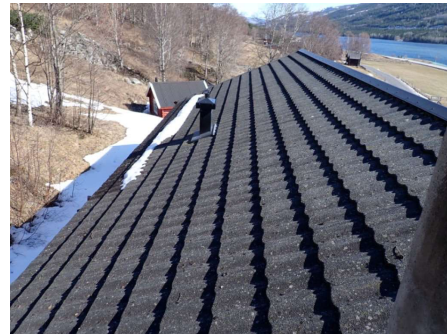
Viser mose på skyggesiden.

Overflaten bør rengjøres eller høytrykkspyles for å fjerne mose. Mosedannelse kan føre til redusert levetid på taktekkingen og økt risiko for fuktskader.

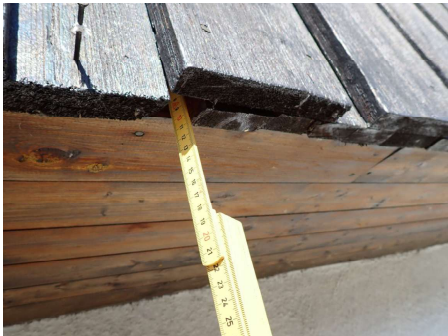
Kledningen har stedvis værslitasje/oppsprekking. Det er ikke tettet for mus alle steder mellom underliggere.

Viser manglende musetetting bunn av kledning.

Det var ikke vanlig på oppføringstidspunktet å etablere lufting bak kledningen, dette anbefales allikevel om kledningen skulle skiftes ut. Det anbefales også å tette åpninger mellom underliggere for å hindre at mus og skadedyr kommer inn, da dette kan føre til skader på konstruksjonen. Kledning har stedvis behov for vedlikehold.

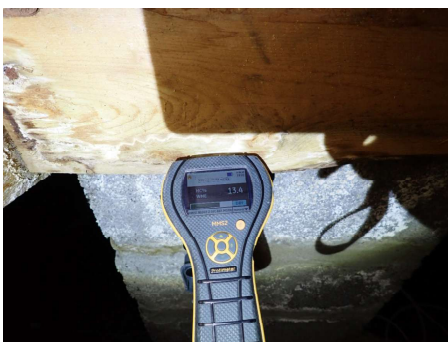
- Det er påvist fuktskjolder/skader i takkonstruksjonen.

Viser utført fuktmåling ved pipe uten å avdekke unormale verdier av fukt.

Mus kan sannsynligvis ta seg opp til kaldtloft bak kledning, da det ikke er tettstiltrekkelig. Utbedring her må ses i sammenheng med punktett Veggkonstruksjon. Ytterligere undersøkelser bør gjennomføres for å kartlegge hvor mus tar seg inn, og alle åpninger bør tettes for å hindre videre inntrengning.

Dette bør gjøres for å unngå skader på isolasjon og konstruksjon, samt redusere risikoen for skjulte skader forårsaket av skadedyr.

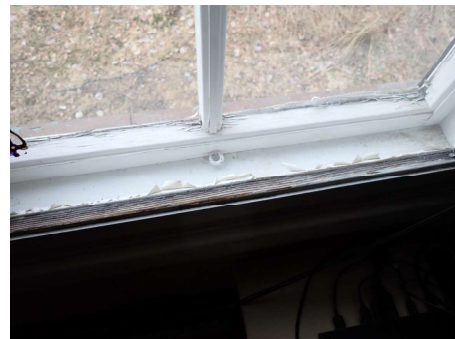
Viser en av de eldste vinduene med værslitasje.

Det bør utføres vedlikehold og eventuell overflatebehandling av de eldste vinduene for å hindre ytterligere forringelse. Konsekvensen av manglende tiltak er økt risiko for råte, varmetap og behov for utskifting på sikt.

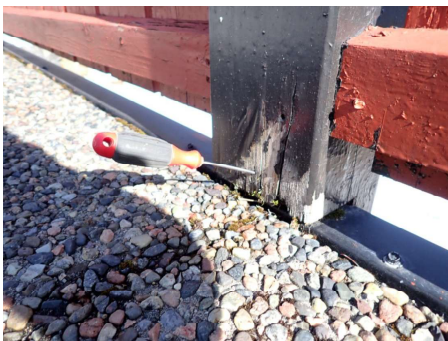
Viser rekkverk med værslitasje.

Viser rekkverk med lokal råteskade.

Rekkverk med værslitasje og råteangrep bør utbedres eller skiftes ut for å hindre videre forringelse og redusere risikoen for personskafe eller ytterligere skade på konstruksjonen.

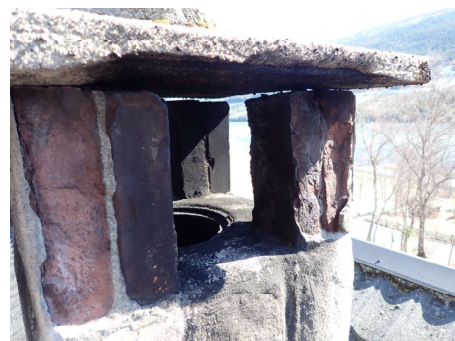
Peis har en del riss/sprekker i puss kappe og brannmur. Vedovn har ikke montert røykrørsinnføring. Knaster som bærer pipehelle har noe avskallinger.

Viser knaster på topp av pipe med avskallinger.

Avskallinger på knaster som bærer pipehelle bør utbedres for å opprettholde stabilitet og forhindre ytterligere skader på konstruksjonen.

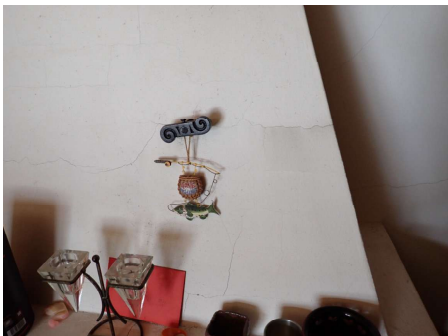
Viser peiskappe med riss/sprekker.

Riss og sprekker i puss, kappe og brannmur bør utbedres for å hindre videre forringelse og redusere risiko for brannspredning.

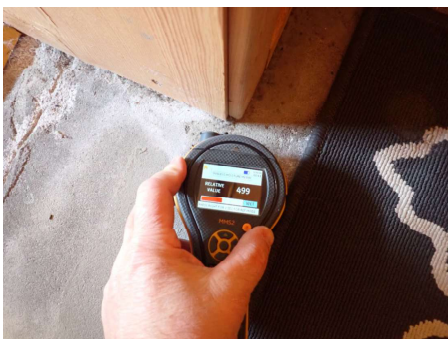
- Det er påvist indikasjoner på noe fuktgjennomtrenging i kjellergulv.
- Det er påvist indikasjoner på noe fuktgjennomtrenging inn i kjellermur.

Det ble i gang kjeller registrert saltutslag i kjellergulv, her ble det registrert noe høye verdier av fukt ved fuksøk. I samme rom ble det registrert saltutslag på innsiden av grunnmuren i hjørne mot nordøst, her ble det registrert noe høye verdier av fukt ved fuksøk. Det samme ble gjort i kjellerrom mot nordvest. I garasje er det noe malingsflass mot grunnmur.

Viser fuksøk overflate av gulv på grunn med verdier over det som er normalt.

Det bør iverksettes tiltak for å utbedre fuktgjennomtrenging i kjellermur og kjellergulv, for eksempel ved å forbedre drenering eller fuksikring.

Konsekvensen av manglende utbedring er økt risiko for fukskader, mugg- og råteutvikling i konstruksjonen, samt forringelse av innneklimaet.

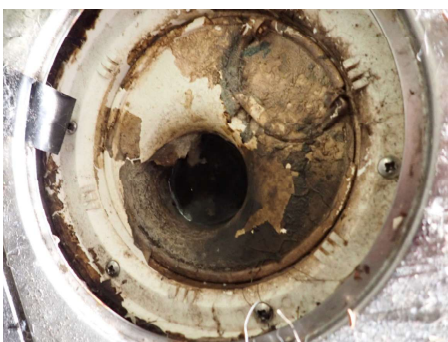
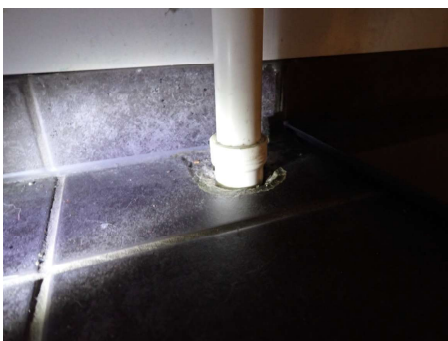
- Det er påvist mangelfull/feil utførelse rundt rørgjennomføringer e.l. som gir fare for fukt i konstruksjonen i våtsone.
- Mer enn halvparten av forventet brukstid er passert på membranløsningen.

Viser rørgjennomføringer uten sikring mot fukt.

Det bør monteres rørmansjett på avløpet fra servant som går gjennom gulvet for å sikre tett overgang og redusere risikoen for fuktinntrengning i konstruksjonen.

Konsekvensen av manglende rørmansjett er økt fare for fuktskader i omkringliggende konstruksjoner, noe som kan føre til kostbare utbedringer og redusert levetid på våtrommet.

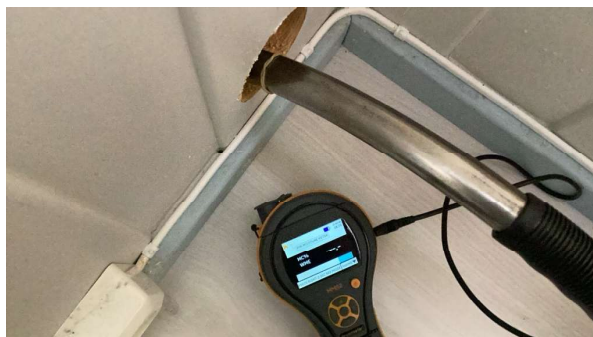
Hulltaking med kontroll er foretatt fra tilstøtende soverom mot dusjområde, uten her å avdekke unormale forhold.

Viser utført fuktmåling uten å avdekke unormale verdier av fukt.

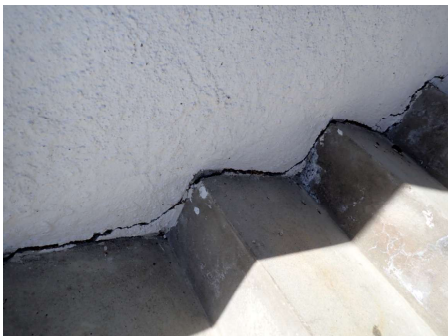
Registrert sprekkdannelse og avskalling i grunnmur langs med trapp til inngangsparti.

Viser sprekk i grunnmur langs trapp.

Sprekkdannelser og avskalling i grunnmuren bør utbedres for å hindre videre forringelse av konstruksjonen og redusere risiko for fukttinntrengning og svekkelse av bæreevnen.

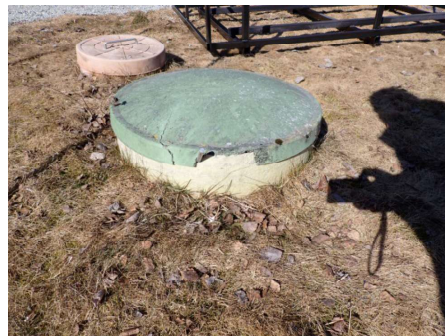
Lukk over slamavskiller er skadet slik at det ikke kan sikres skikkelig.

Viser skadet lokk.

Lukk over slamavskiller bør repareres eller skiftes ut for å sikre forsvarlig lukking.

Dersom lokket ikke utbedres, er det risiko for inntrenging av vann, luktproblemer og fare for ulykker.
