Utleieobjekt med 12 utleide rom, 576 000 kr i årlige leieinntekter og 13,6 % yield.

Stasjonsveien 54, 1746 SKJEBERG

Boligtype Enebolig	Eierform Selveier	Antall soverom 10 soverom
Bruksareal (BRA) 288 m²	Byggeår 1971	Matrikkelknr 3105, gnr. 1022, bnr. 213, fnr. 0, snr. 0

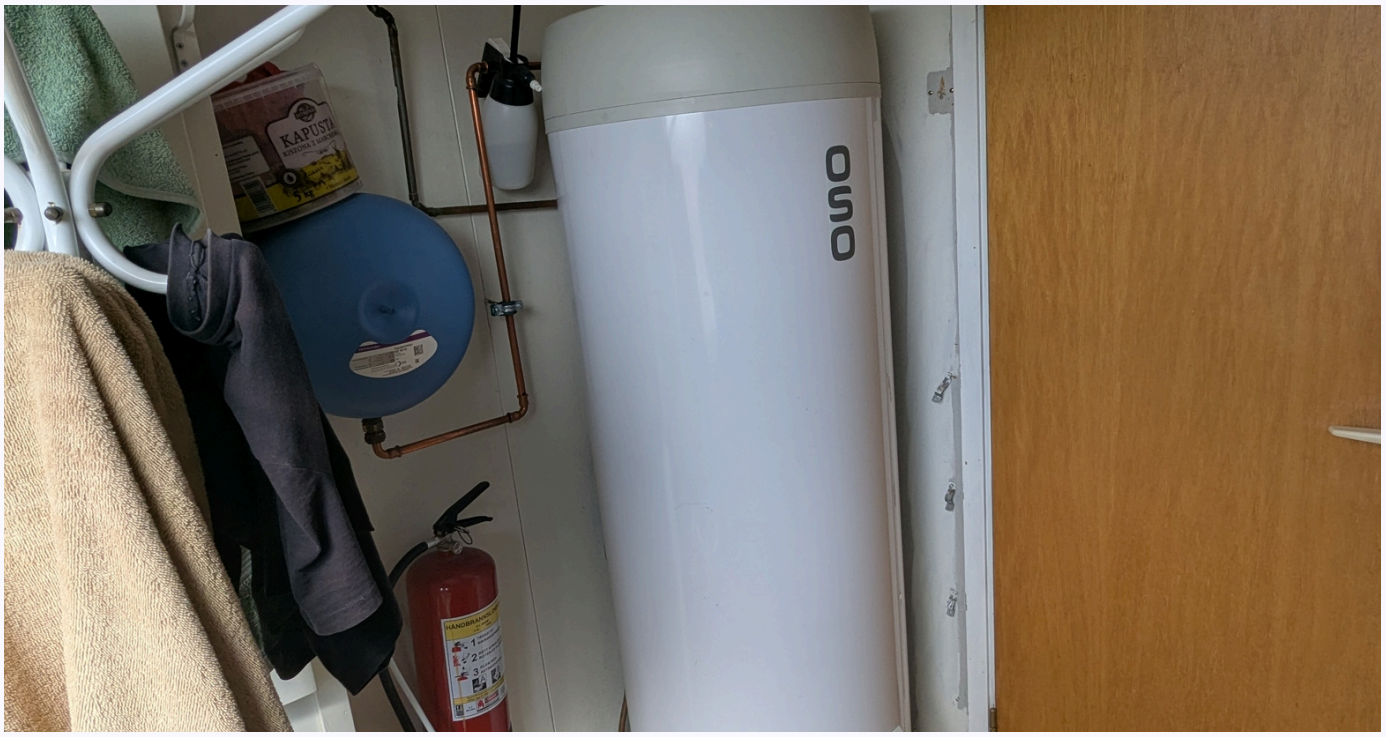
Bad 1.etg.

Ny varmtvannsbreder installert i 2025.

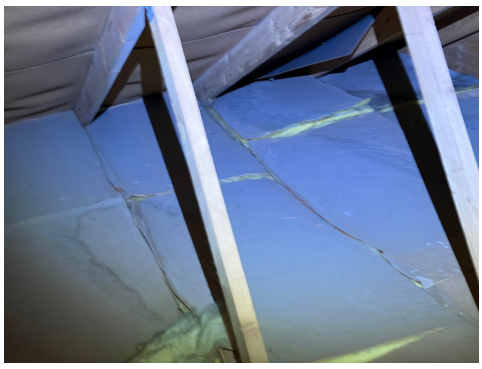
- Det er begrenset/dårlig ventilering av takkonstruksjonen.
- Det er fra loft/kryploft påvist indikasjoner på at det er punktering av dampsperre, som medfører svekket effekt av dampsperrefunksjonen.
- Det er påvist fuktskjolder/skader i takkonstruksjonen.

Isolasjon på undergurten er noe komprimert og det ble registrert stedvis manglende isolasjon. Manglende isolering av taket fører til varmetap i boligen.

Dampsperren er enkelt og greit en plastduk som hindrer varm, fuktig luft fra oppholdsrommene i å komme gjennom tak og ut i isolasjonen på loftet. Med dampsperren forhindrer du denne luften i å kondensere på loftet og skape grobunn for mugg og råte. I tillegg har den en isolerende effekt.
Dårlig ventilasjon i undertaket kan føre til opphopning av fuktighet, noe som gir grobunn for soppvekst og dårlig innemiljø, ventileringen bør utbedres.

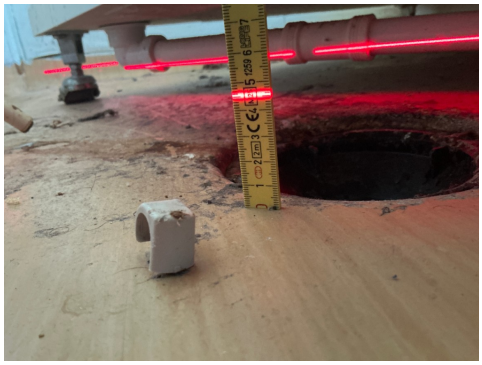
Vurdering av avvik:
• Våtrommet må oppgraderes for å tåle normal bruk etter dagens krav.

Svikt i gulv, hull i vegg i våtsone, eldre sluk og vinyl på gulv, usikre rørgjennomføringer i gulv, lite til intet fall mot sluk og naturlig ventilering.

Konsekvens/tiltak
• Manglende oppgradering av våtrommet medfører høy risiko for at konstruksjonene ikke vil tåle vanlig bruk av vann eller lekkasjer. Selv om det er dusjkabinett, er det fortsatt en betydelig risiko for at våtrommets konstruksjoner ikke tåler lekkasjer. Dette kan føre til fuktskader på tilstøtende konstruksjoner.
• Våtrommet må totalrenoveres. Alle forhold med tettesjikt, våtsone, sluk m.m. må dokumenteres.

Et gulv med manglende/redusert fall til sluk blir mindre funksjonelt og sikkert for brukeren. Dette kan medføre stående vann på gulvet, vann som ikke ledes effektivt til sluket, økt risiko for at vann renner ut av rommet og redusert sklisikkerhet på gulvet.
En utett membran på badet kan føre til alvorlige fukt- og vannskader, og det er viktig å ta tak i problemet raskt før ytterligere skader oppstår ved at overflater vannbelastes Elektronisk avtrekksvifte bør monteres for å begrense fuktbelastningen i rommet, for høy fuktbelasting over tid vil føre til sopp og fuktskader.

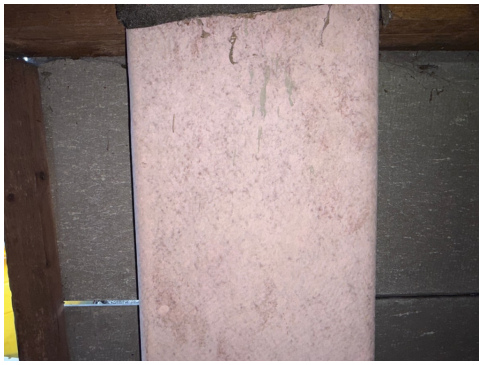
Bygningen står på pilarer og har dels grunnmur i lettklinkerblokker.

• Det er avvik:

Pilarer inneholder asbest og krypkjeller er lukket med asbestinnholdige plater som er helsefarlig materiale. Faren ved asbest i boligen er knyttet til innånding av mikroskopiske asbestfibre som frigjøres når materialet skades eller bearbeides.
