Seljord - moderne enebolig- påkostet materialvalg - alt på en flate- dobbel garasje m/elbillader -stor opparbeidet hage

Nordbygdivegen 108, 3840 SELJORD

Boligtype Enebolig	Eierform Selveier	Antall soverom 3 soverom
Bruksareal (BRA) 283 m²	Byggeår 1977	Matrikkelknr 4022, gnr. 41, bnr. 15, fnr. 0, snr. 0

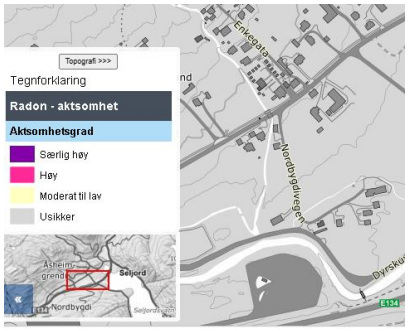
• Det er ikke foretatt radonmålinger, og det er ikke opplyst at bygget er utført med radonsperre. Eventuell radonsikring i nyere tilbygg er ikke verifisert gjennom fremlagt dokumentasjon.

• Det er ikke foretatt radonmåling, og det foreligger ikke dokumentasjon som avklarer eventuell radonsikring i boligen. Radonnivået er derfor ukjent.

Det anbefales å gjennomføre radonmåling for å avklare forholdet. Dersom det påvises forhøyede verdier, bør behov for nærmere undersøkelser og eventuelle radonreduserende tiltak vurderes.
