# Betydelig oppgradert | Godkjent utleiedel | Usjenert endetomt | Dobbelgarasje

Seljelia 16, 4824 BJORBEKK

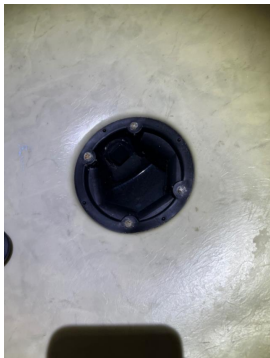
Plastsluk, skrudd til belegg. Belegget i området rundt sluk har sluppet festet til underlaget.

Kostnadsestimat gjelder totalrenovering av badet med tilsvarende standard etter dagens krav.

**Kostnadsestimat: 200 000 - 500 000**
