## Gressvik - Eksklusiv sjøleilighet over 2 plan - Egen brygge og båtplass - Solrike uteplasser

Bureveien 31A, 1621 GRESSVIK

Befaringsdato: 26.05.2026

Autorisert foretak: Frosterød Takst AS

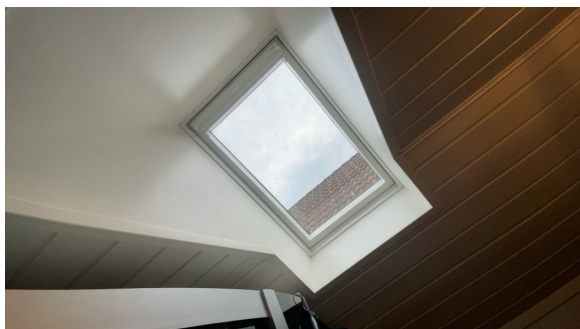
Det bør utføres tiltak/justeringer på vindu i kjøkken. På grunn av alder er det naturlig at det vil bli behov for tidspunkt for utskiftninger/utbedringer.

Løsning på foringer takvindu gir dårlig sirkulasjon på luften og gir risiko for kondens. Tiltak anbefales for bedre sirkulasjon.

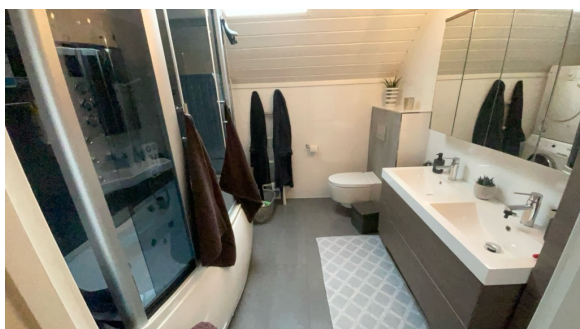
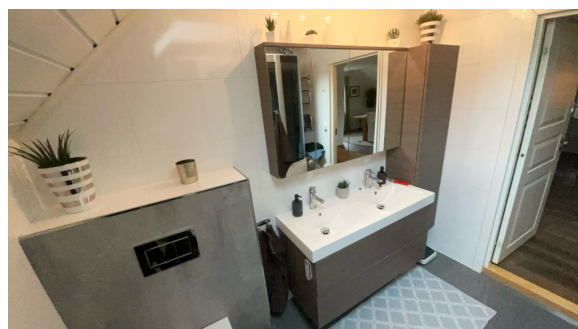
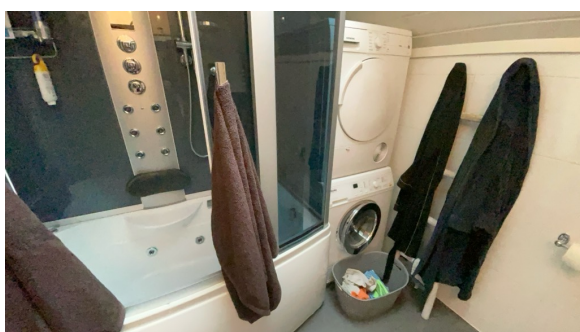
## 1 ETASJE > BAD

### TG 2 Overflater vegger og himling

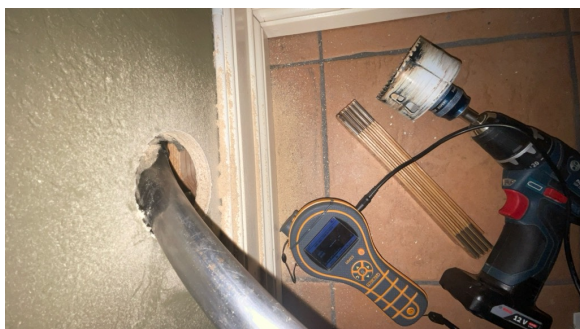
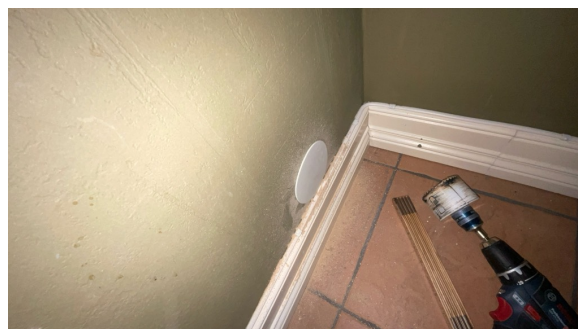
Hulltaking er foretatt uten å påvise unormale forhold.

Fuktmålinger er utført med Protimeter MMS 3, dette utstyret viser ikke vektprosent under 6%.

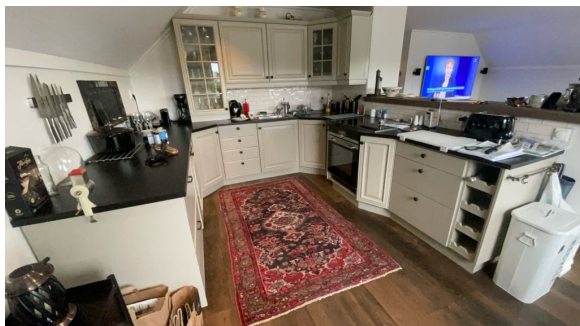
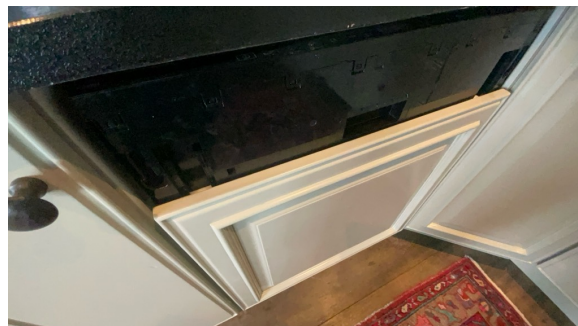
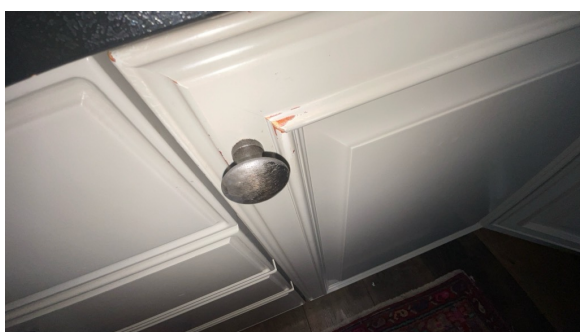
### TG 2 Avtrekk

## 1 ETASJE > STUE/KJØKKEN

- Andre tiltak:
- Det bør etableres tilluft til kjøkken.

Det må utføres tiltak for bedring av funksjon og etablering av tilluft til rommet. Konsekvens av manglende tiltak er redusert effekt på avtrekk over kokesone.

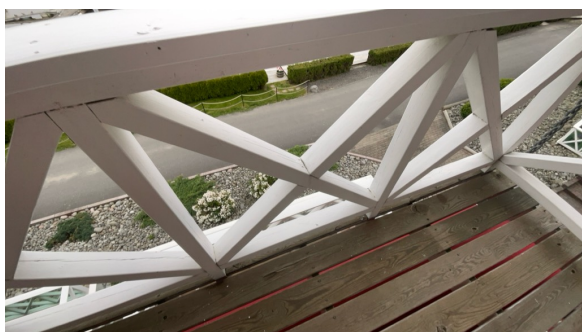
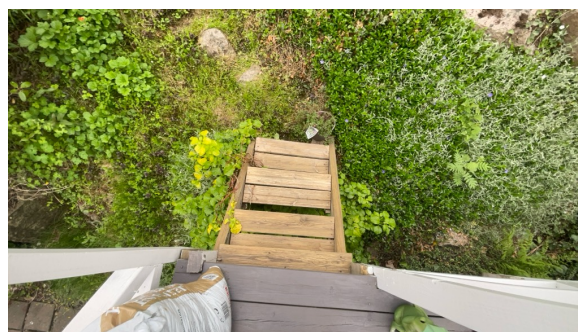
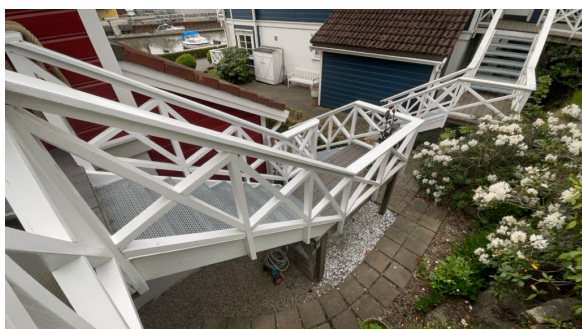
- Åpninger i rekkverk på balkong eller terrasse er ikke i henhold til krav i dagens forskrifter.
- Åpninger i rekkverk på utvendige trapper er ikke i henhold til krav i dagens forskrifter.
- Det er ikke foretatt radonmålinger, og bygget er heller ikke utført med radonsperre.
- Det er ikke montert rekkverk på utvendige trapper.
- Det er påvist avvik innen helse miljø eller sikkerhet.
- Eiendommen ligger i et flomutsatt område i henhold til kommunedelsplan/NVE.
- Rekkverket på balkong eller terrasse er for lavt i forhold til dagens krav.

Det må monteres rekkverk på trapp ned til terreng og rekkverk å trapp opp til leiligheten må tettes etter gjeldende forskrift fra byggeår. Konsekvens av manglende tiltak er fare for personsikader etter fall.

Det må etableres mer lysareal på rom på loft slik at areal tilfredsstiller 10% av gulvareal for rom til varig opphold.
