# Betydelig oppgradert | Godkjent utleiedel | Usjenert endetomt | Dobbelgarasje

Seljelia 16, 4824 BJORBEKK

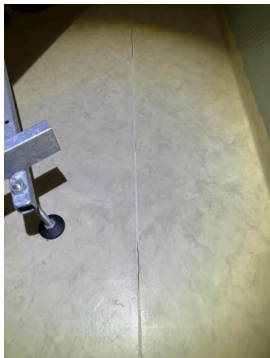
Utetthet i beleggets skjøter.

Kostnadsestimat gjelder totalrenovering av badet med tilsvarende standard etter dagens krav.

**Kostnadsestimat: 200 000 - 500 000**

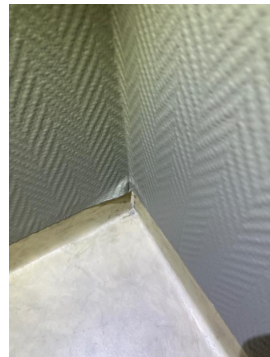
Utetthet i tettesjikt på vegg
